# 72017-027, Loquitz, Unterloquitz-Probstzella, Durchgängigkeit Wehre LO 18, 26, 28

Projektsteckbrief

Herstellung der Durchgängigkeit an der Loquitz bei Unterloquitz- Probstzella

| Bezeichnung der Maßnahme: | Loquitz, Unterloquitz-Probstzella, Durchgängigkeit der Objekte LO18, LO26, LO28 |

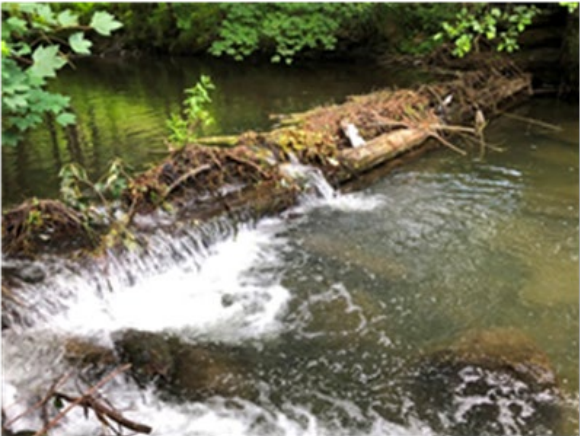
Es galt die Durchgängigkeit an zwei Querbauwerken aus (Stahl-)Beton (LO26, LO28) herzustellen. Bei LO26 handelte es sich um die Grundschwelle zwischen zwei Widerlagern unter einer Straßenbrücke, bei LO28 um die Grundschwelle unter einem Steg, der als Patrouillenweg der ehemaligen innerdeutschen Grenze genutzt wurde. Das Querbauwerk LO18 bestand aus zwei nebeneinander gesetzten Holzschwellen in einem sehr schlechten Zustand. Heute besitzen alle Querbauwerke keine Funktion mehr.

Bild 1: Holzschwellen mit Treibgutansammlung bei LO18 (Quelle: KUBENS, Hr. Deutschmann)

In allen Fällen erfolgte zunächst die Baufeldfreimachung sowie der Rückbau der vorhandenen Querbauwerke. Anschließend wurde die Gewässersohle bei LO18 mit vorhandenem Gesteinsmaterial profiliert. Bei LO26 erfolgte eine Sicherung der Brückenwiderlager mittels Wasserbausteinen auf Unterbeton. Um die Gewässerstruktur zu verbessern wurden abschließend gezielt Einzelsteine eingesetzt und bei LO18 zusätzlich Steinriegel in Bühnenform angelegt. Ähnlich ging man bei dem Querbauwerk LO28 vor, welches durch Ausspülung der Sohlenbefestigung zur Fundamentstabilisierung einer vorhandenen Stegbrücke entstanden war. Auch hier wurde zuerst die vorhandene Brücke abgebrochen und die natürliche Gewässersohle mit vorrätigem Gesteinsmaterial angepasst. Danach erfolgte der Einbau von Steinriegeln in Bühnenform. Weiterhin wurden Maßnahmen ergriffen, um die Fließgeschwindigkeit zu drosseln und die Gewässertiefe bei geringen Abflüssen zu erhöhen. So kann nicht nur die Durchgängigkeit hergestellt, sondern auch die Gewässerstrukturgüte verbessert werden. Zum Schluss wurden die Böschungen mit einer angepassten Neigung neu hergestellt und befestigt.

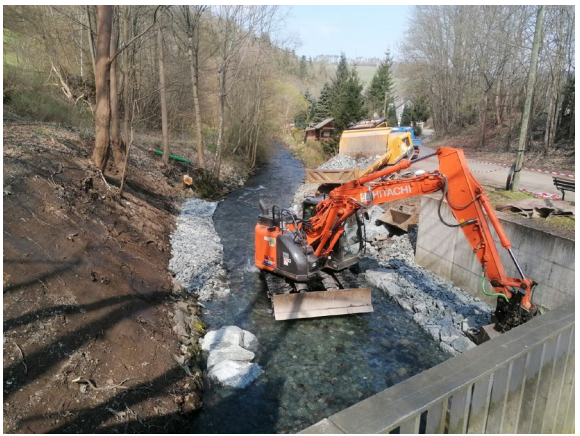
Bild 2: Böschungssicherungsarbeiten im Bereich LO26 (Quelle: ThLG, Hr. Herold)

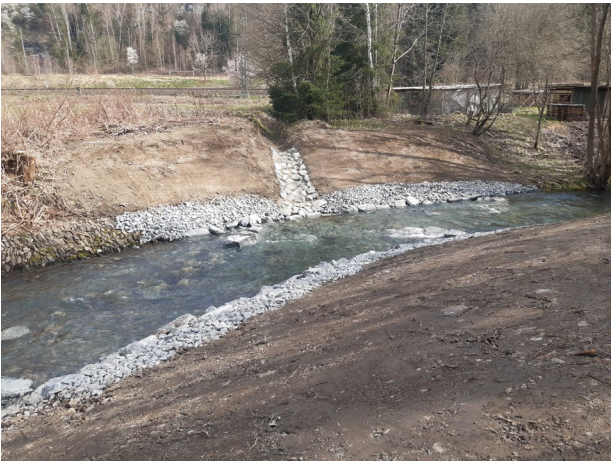
Bild 3: Profilierung mit Niedrigwasserrinne und Lenkbühnen bei LO28 (Quelle: ThLG, Hr. Herold)
