**72017-027** Loquitz, Unterloquitz – Probstzella, Durchgängigkeit (LO12, LO16)

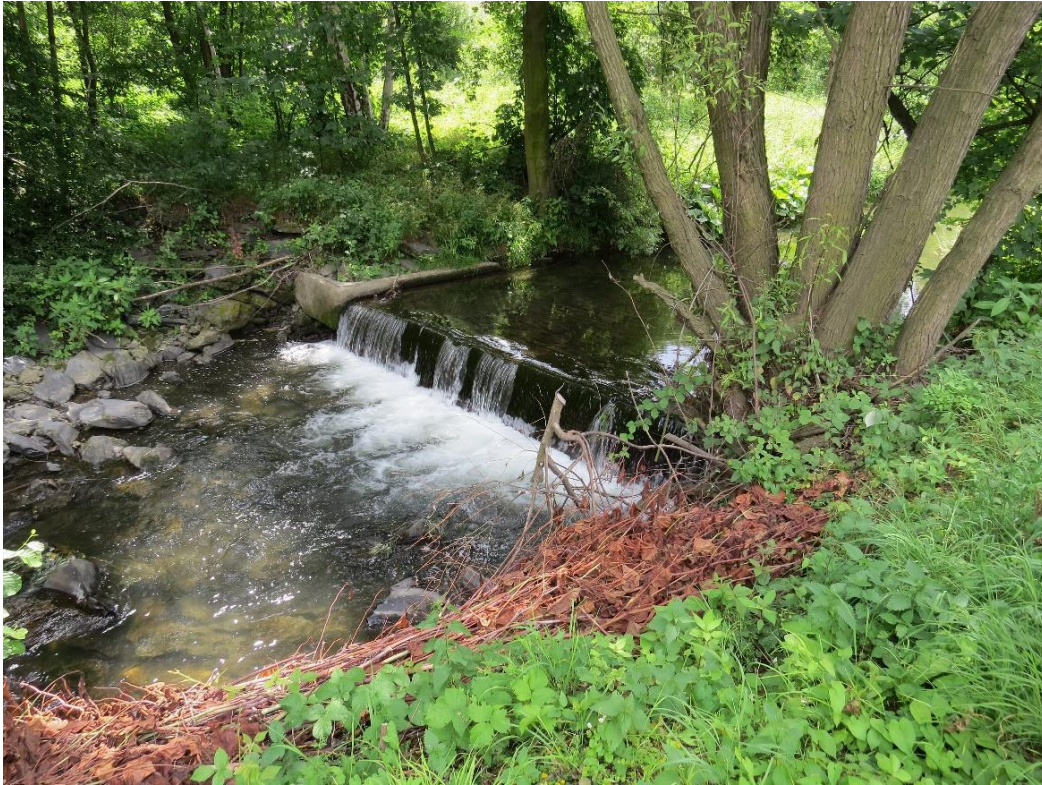
LO12 Querbauwerk, Ansicht Absturz von linker Uferseite (Blickrichtung Süd-Südost)  
Quelle: IB Kubens

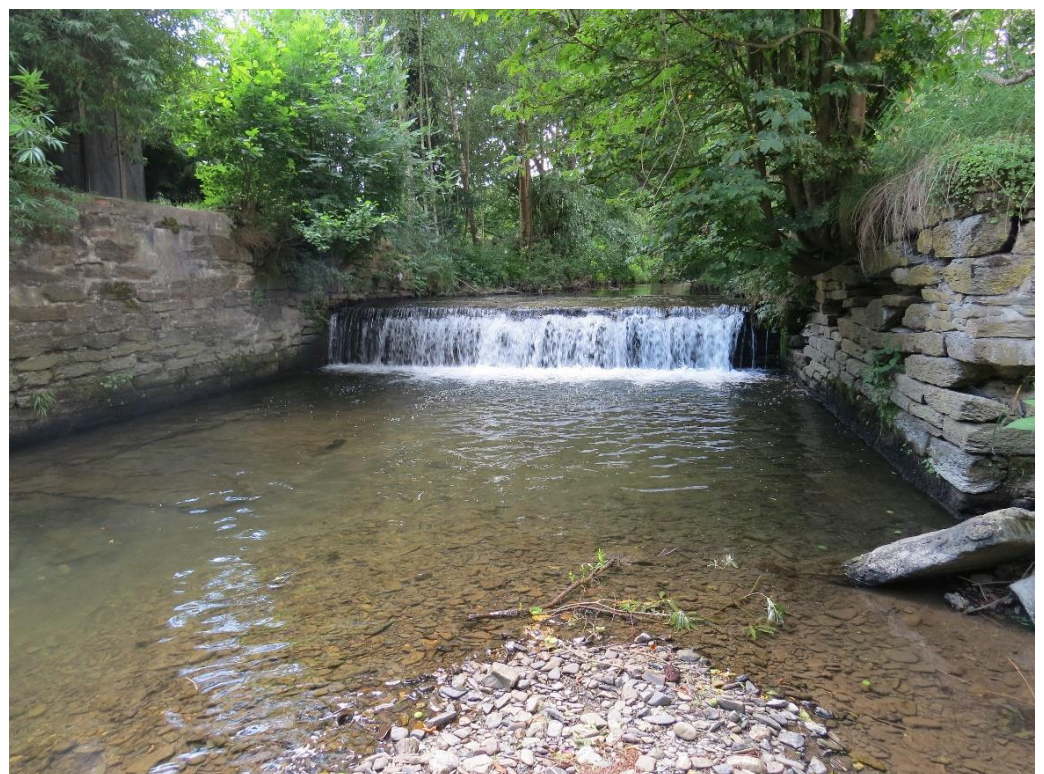
LO16 Querbauwerk, Absturz aus Sicht Unterwasser (Blickrichtung Südwest)  
Quelle: IB Kubens
