72014-007

Zorge, Nordhausen, Herstellung der Durchgängigkeit Hundeheimwehr

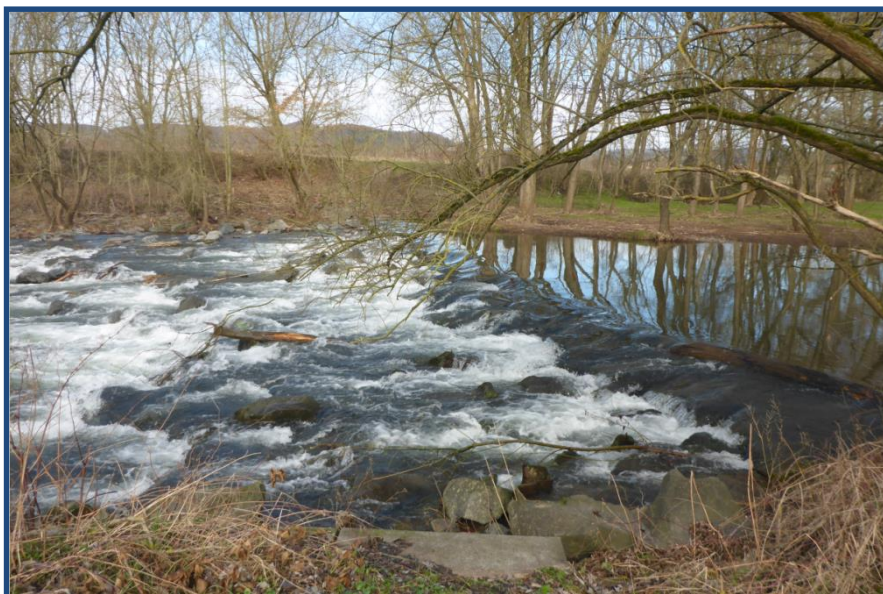
Bestand

Gegenstand des aktuellen Projekts an der Zorge ist der Umbau des Hundeheimwehres, das sich an der Zorge (Gewässer-km 13+190) in Nordhausen befindet. Die Maßnahme dient der Herstellung der ökologischen Durchgängigkeit des zugehörigen Gewässerabschnittes.

Das Hundeheimwehr wurde bereits im Jahre 1991 zur Sohlgleite umgebaut. Auf Grund einer im Oberwasser befindlichen Spundwand und den im oberen Abschnitt der Gleite vorhandenen Sohlstufen bestehen aktuell aber noch Defizite in der Durchgängigkeit.
