**72014-015**

**Hasel, Dillstädt, Durchgängigkeit III. BA (HA 19,20,22 und 24)**

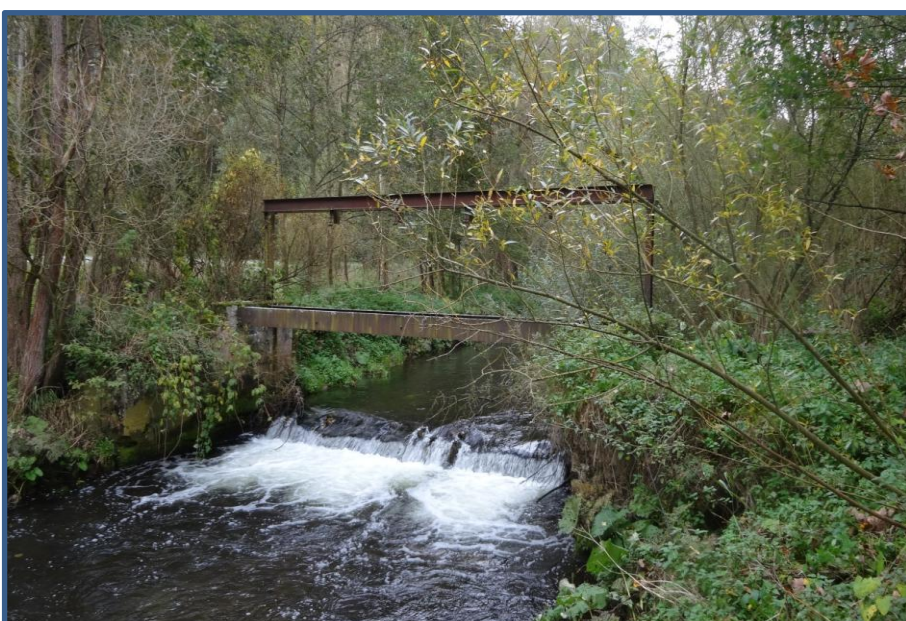
Istzustand

Gegenstand des Projektes ist der Rück- und Umbau von 4 Querbauwerken oberhalb der Ortslage Dillstädt. Darüber hinaus sollen in einigen Abschnitten begleitend auch gewässerstrukturverbessernde Maßnahmen umgesetzt werden.
