72016-030

Hasel, Dillstädt, Gewässerstrukturmaßnahme Abschnitt 12

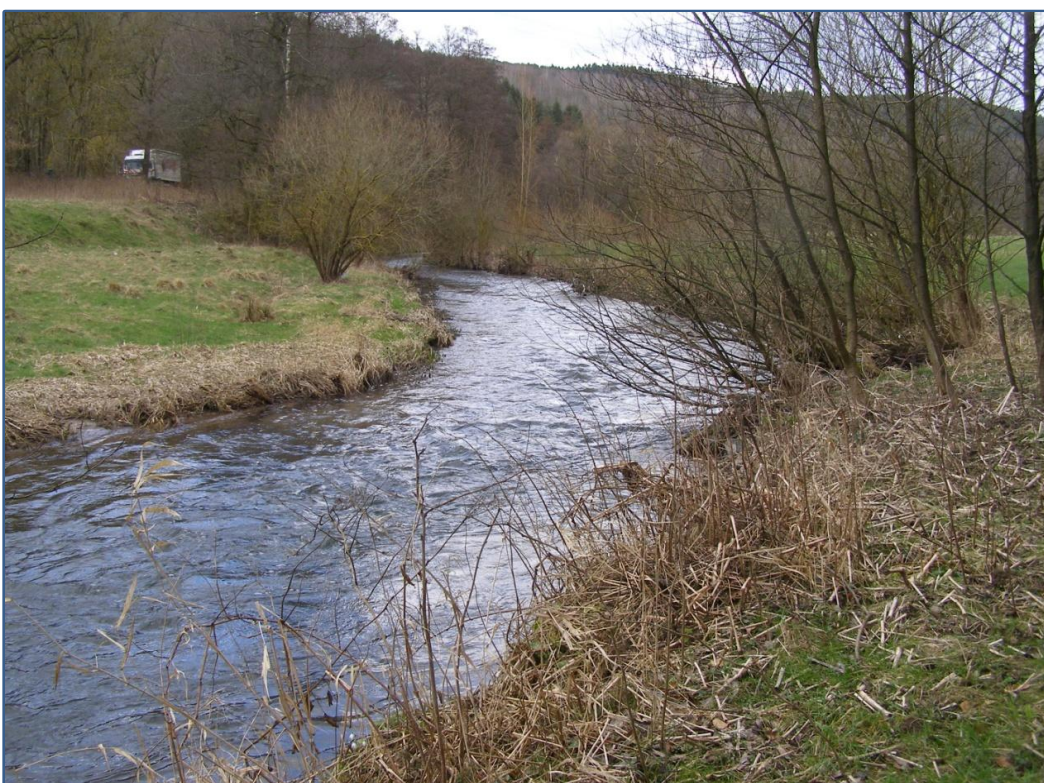
Istzustand

Die Hasel ist in ihrem natürlichen Erscheinungsbild stark beeinträchtigt. Das zeigt sich vor allem durch zahlreiche Querbauwerke im Gewässer und technische Böschungsbefestigungen. Diese wurden in der Vergangenheit zur Sohlenstabilisierung, aber auch zur Nutzung des Wassers errichtet.
