72016-036 Ilm, Langewiesen, Herstellung der Durchgängigkeit am Wehr Heinsepark

Konzeptstudie:
Geteilte Rampe mit Beckenstruktur
Ingenieurbüro Floecksmühle

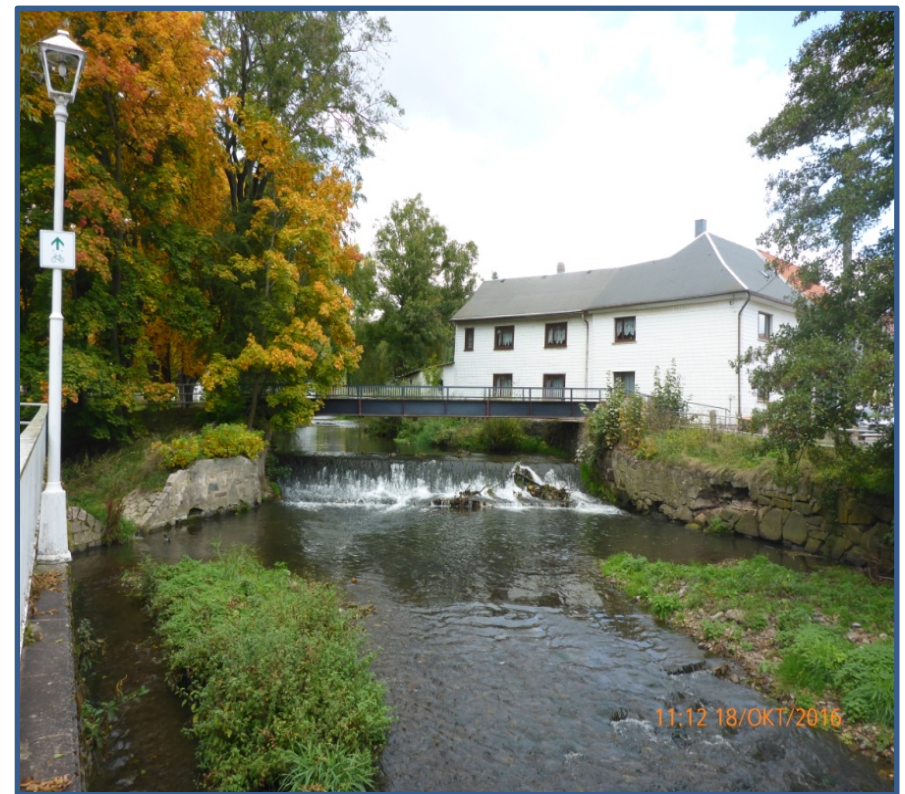
Bestand
